Proyecto Fin de Grado

# ANTIGUO PALACIO DE LOS CONDES DE GIBACOA

## Análisis Histórico-Constructivo y de Patologías

La Habana Vieja. Cuba

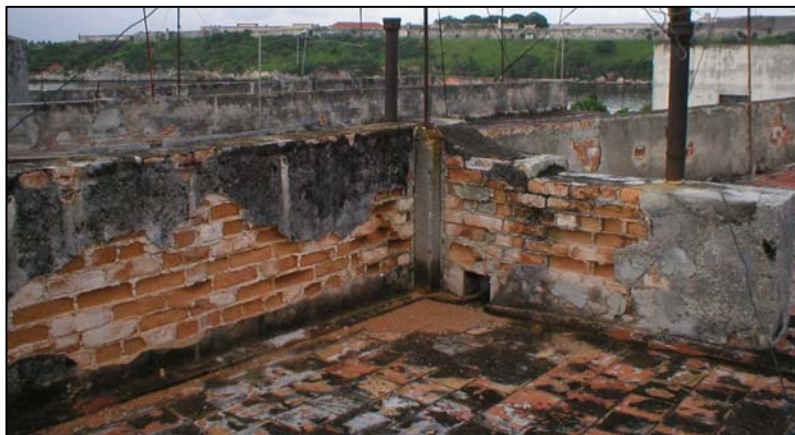
Ladrillos erosionados en cubierta plana

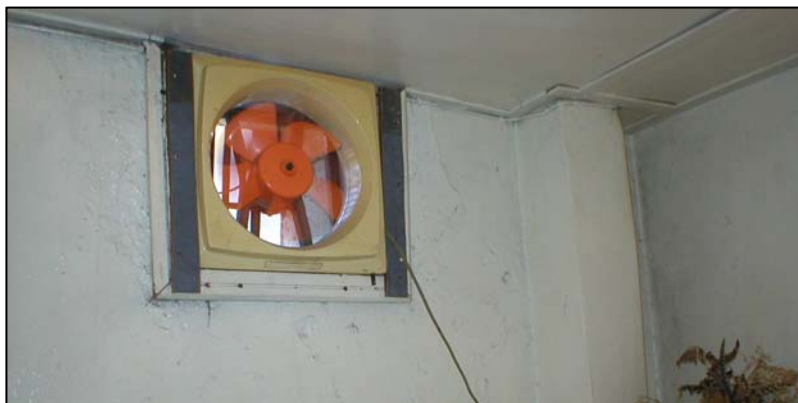
Perforación para instalación de ventilador

Estas pérdidas de sección más o menos importantes producen en el muro desprendimientos, disminución de la resistencia,... además de facilitar la proliferación de otras patologías, como humedades o pérdida de sección en los ladrillos.

1. Reconducir las instalaciones, buscando un trazado alternativo.
2. Sanear toda la zona afectada, mediante un picado, eliminando las piezas deterioradas.

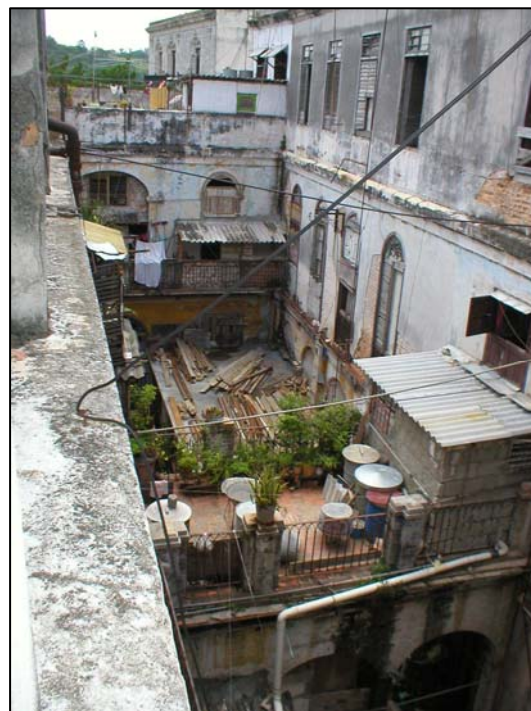
1. Construcción de “añadidos” y obras por necesidades de los inquilinos.
2. Depósitos de agua apoyados sobre muros.

Construcciones posteriores y depósitos

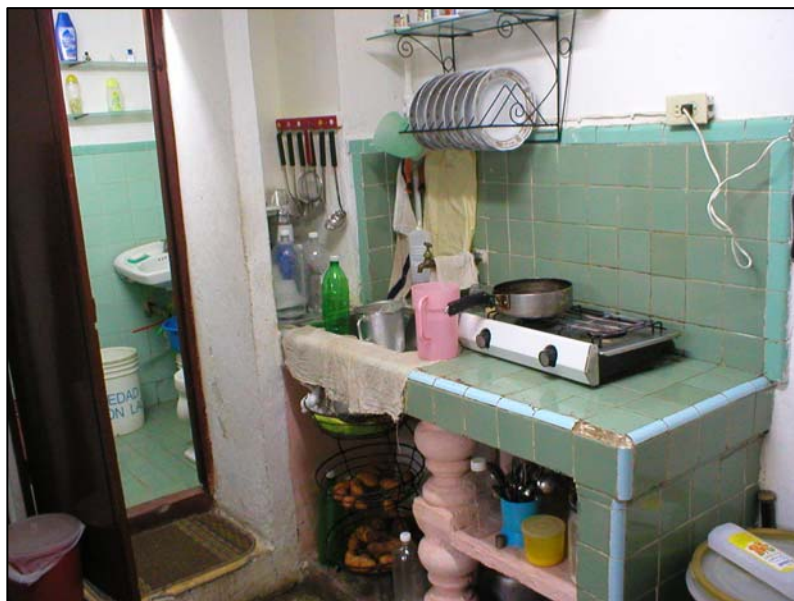
Cocina "añadida" que supone una sobrecarga

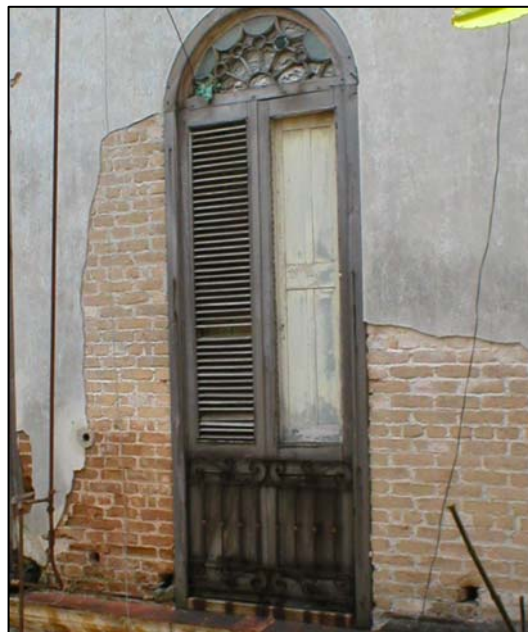
Pérdida de revestimiento en fachada de patio

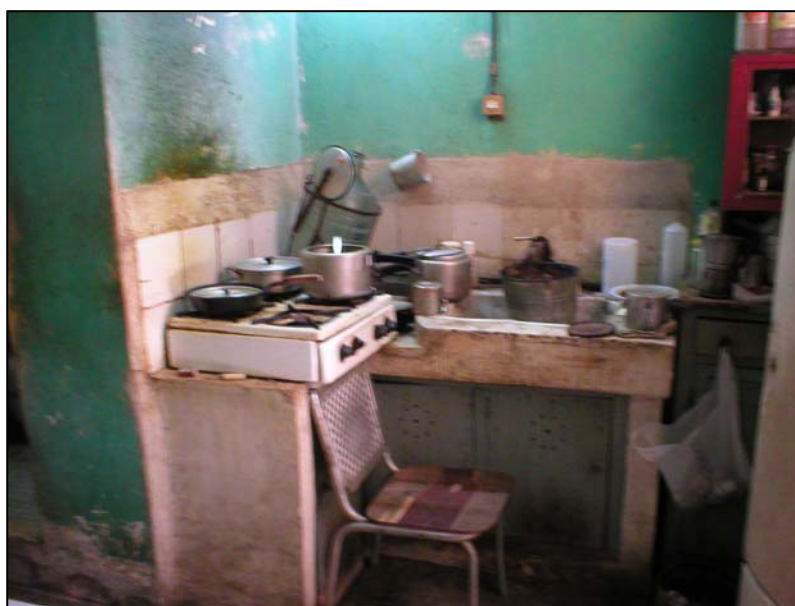
Comporta la aparición de manchas de humedad que suelen ser de menor tamaño que las anteriores. Estas manchas desconchan los revestimientos, cuartean la pintura. Además favorecen la aparición de abofados, eflorescencias y hongos. Aparecen en las estancias menos ventiladas del edificio, como consecuencia de la condensación y en cocinas y baños, que son las zonas donde más vapor hay.

Humedad por condensación provocada por los vapores de la cocina

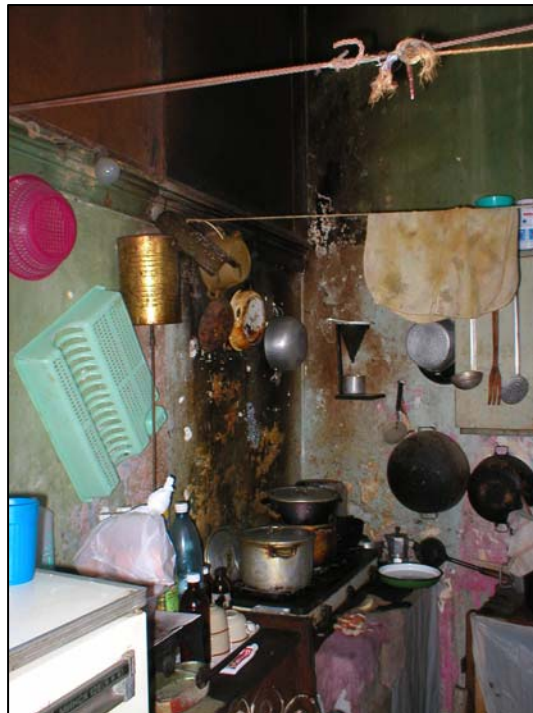
1. Depósito de partículas en suspensión en suspensión en el aire, como polvo, grasas, tierra, ceniza, residuos del quemado de petróleo,...
2. Residuos procedentes de la cocina que en ningún caso presentan sistemas de extracción de humos.
3. Ventilación escasa en los apartamentos.
4. La presencia de humedad, que favorece la adherencia de la suciedad a la superficie de los muros.
5. Tuberías que discurren empotradas en los muros y tienen pérdidas de agua.
6. Falta de mantenimiento.

Suciedad acumulada en muros

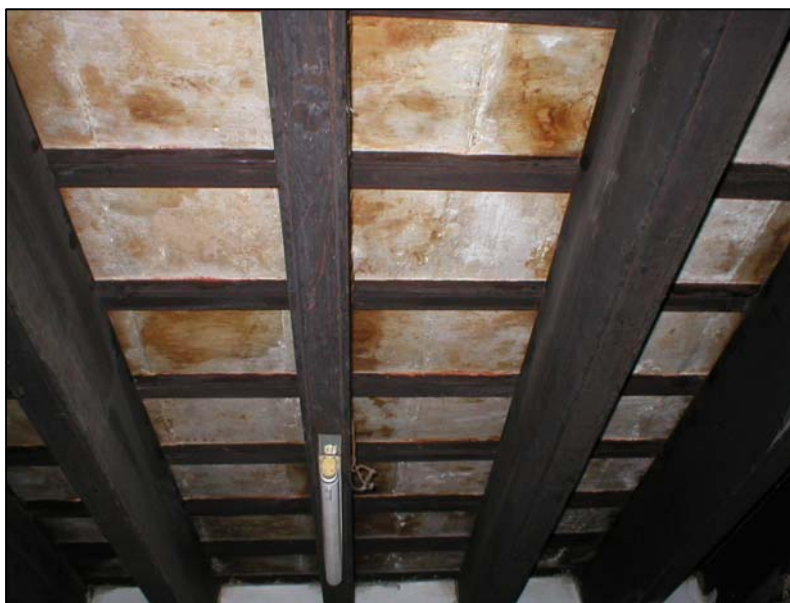
Esta patología es muy frecuente, sobre todo en los forjados de “losa por tabla” de la última planta, debido a que son los más propensos a sufrir las numerosas filtraciones procedentes de los problemas en las impermeabilizaciones de las azoteas. Esto es un anticipo de problemas más graves en la estructura de madera, ya que indica la presencia de agua en la misma, lo que origina la aparición de moho, manchas de humedad e incluso eflorescencias.

Forjado de losa por tabla manchado

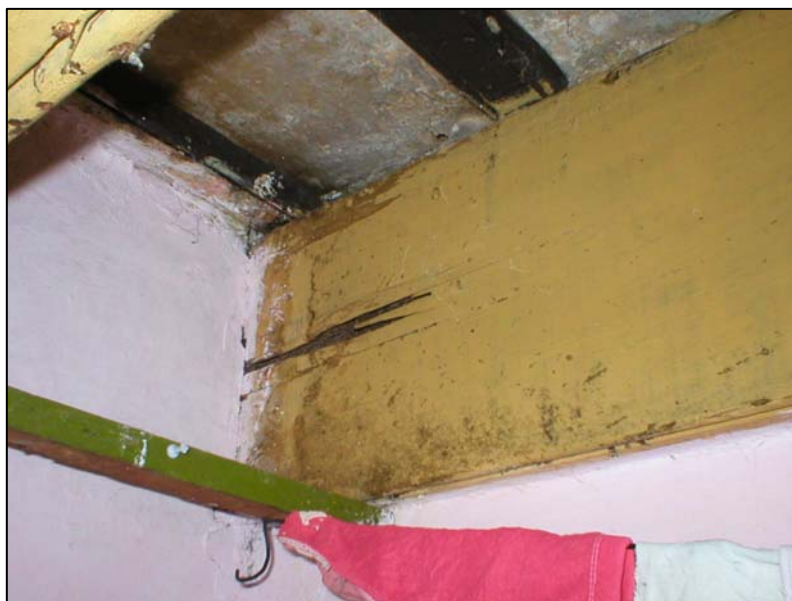
Cabeza de viga podrida

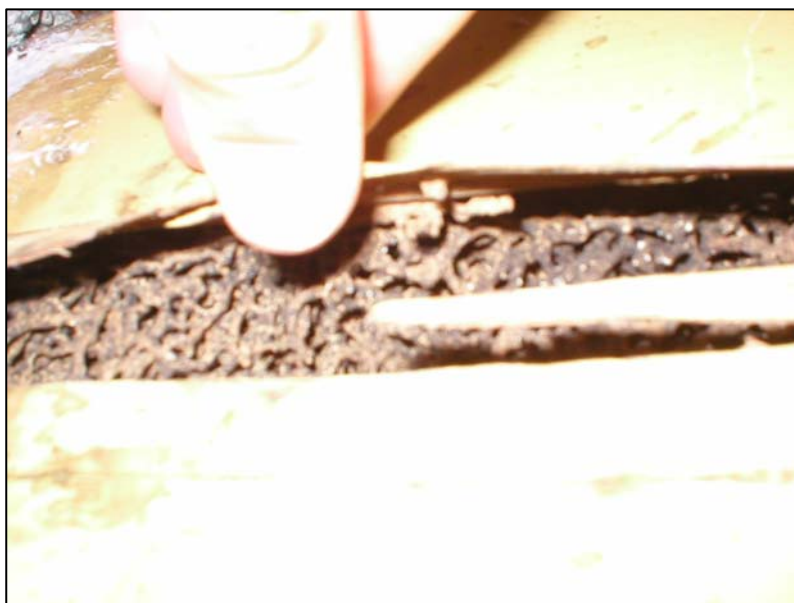
Interior podrido de viga de madera

7. Esta solución se plantea cuando más de una viga se encuentra dañada en la fogonadura. Se propone la construcción de una viga de hormigón armado parcialmente embebida en el muro de carga. Sobre esta nueva viga apoyarán las de madera existentes, lográndose con este sistema un área mayor de apoyo y refuerzo. Este apoyo debe ser resuelto con la utilización de una membrana aislante que evite el contacto entre la madera y el hormigón.

Para realizar esta operación deben apuntalarse previamente todas las vigas de madera que vayan a apoyar en la nueva de hormigón.

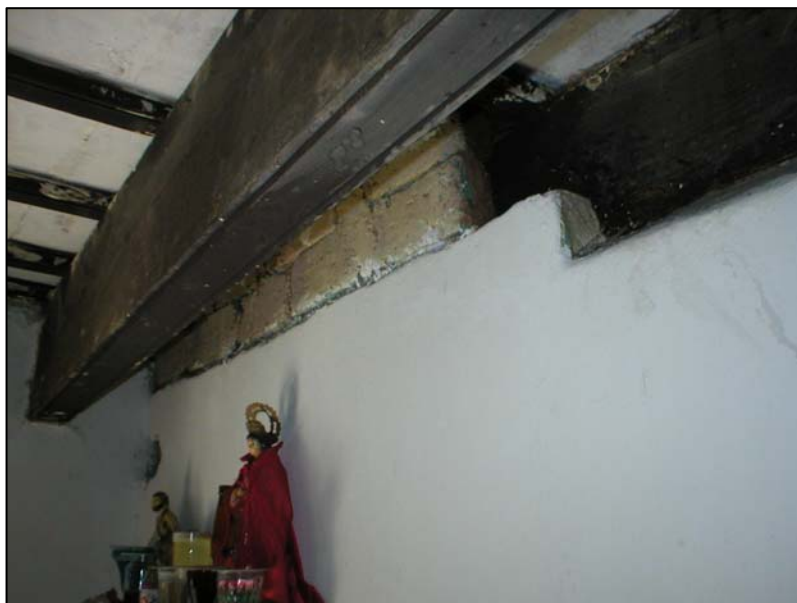
1. Pérdida de su capacidad portante.

Viga con exceso de flecha

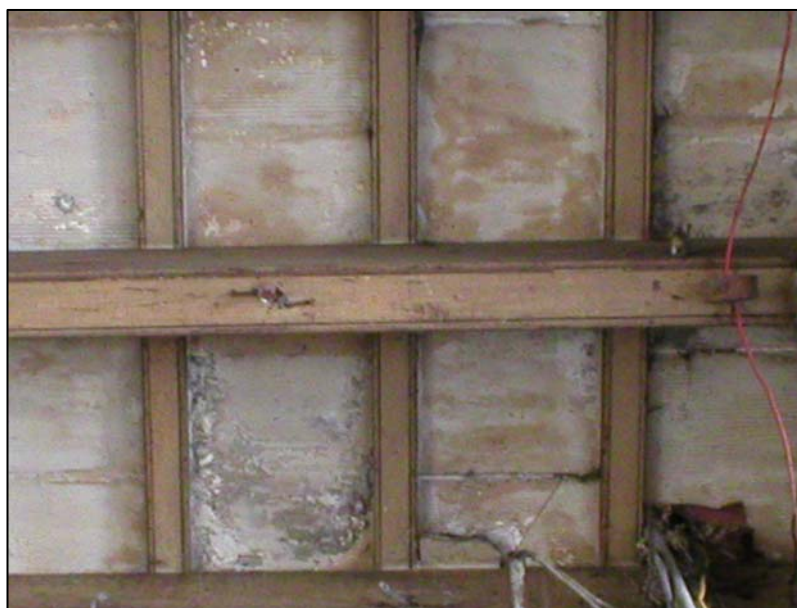
Losas de la tablazón partidas

1. Se debe retirar tanto la terminación como el relleno de las zonas próximas a la dañada. Una vez inspeccionadas las losas colindantes se debe proceder a la sustitución de estos elementos, ya sea por idénticos o similares.

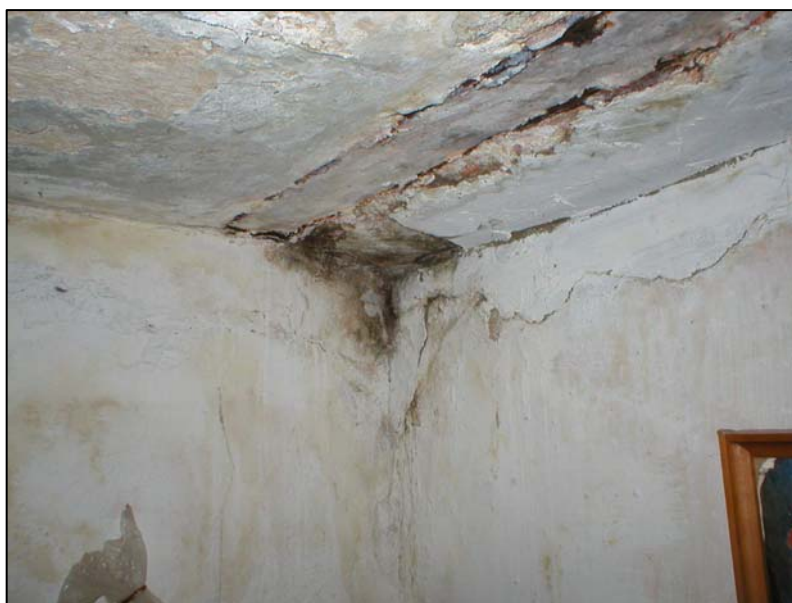
Humedad en forjado de losa por tabla

1. Solucionar los problemas que originan la humedad.
2. Hacer un raspado con espátula al moho y a las eflorescencias.
3. Posteriormente realizar un

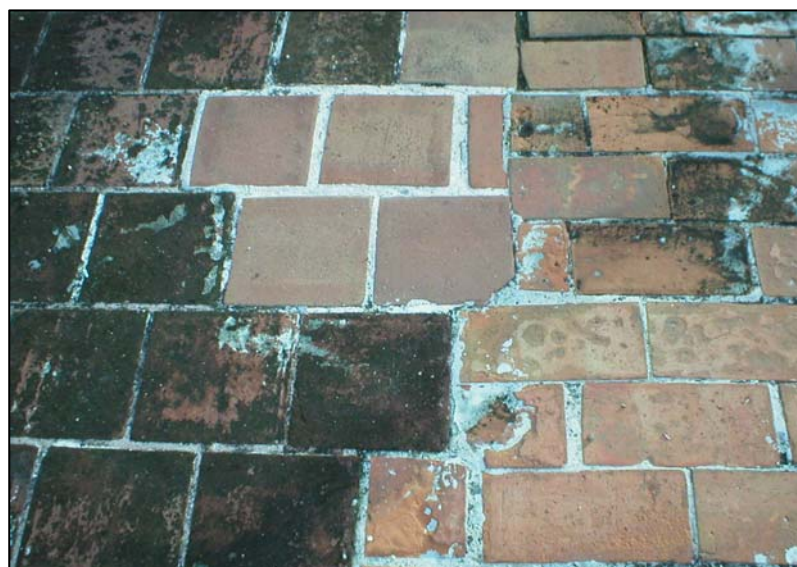
Es el proceso natural que sufre el solado y por lo tanto también el sistema de impermeabilización en su conjunto. Se puede considerar una cubierta como desgastada aquella que ha perdido parte de la superficie y del mortero de las juntas, dejando de cumplir la función para la cual fue diseñada.

Rasillas cerámicas desgastadas en cubierta

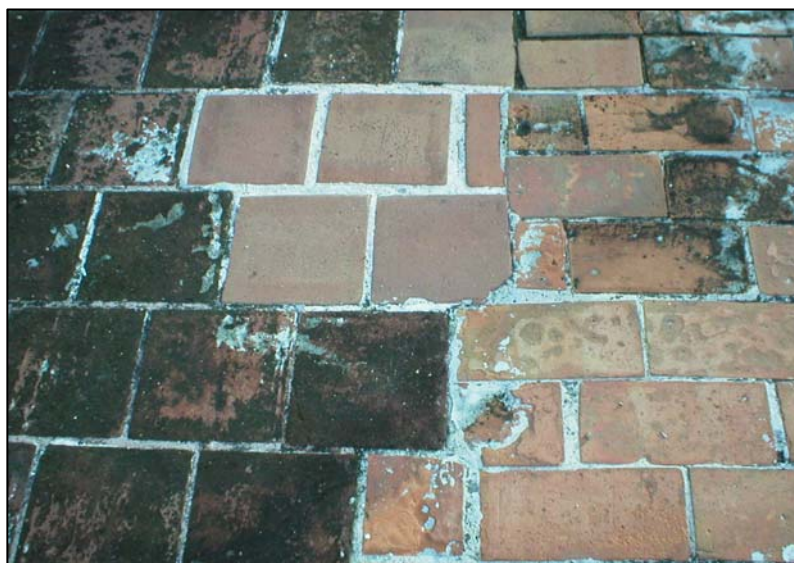
1. Golpes o vibraciones.
2. Mala ejecución de los trabajos de impermeabilización.
3. Uso inadecuado de la cubierta: colocación de antenas, tendederos, construcción de añadidos y

Rasillas cerámicas rotas en cubierta

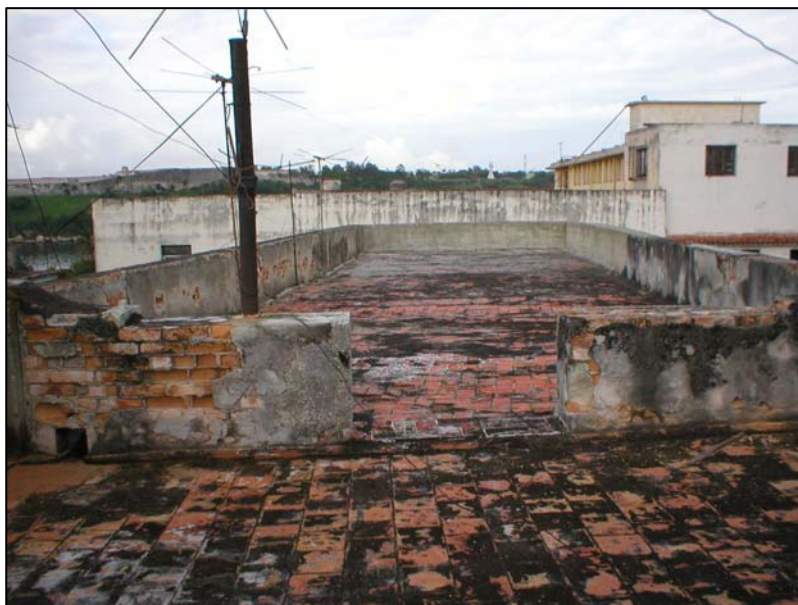
Zabaleta y soldadura separadas debido a la dilatación-contracción

1. Retirar la zabaleta.

2. Posteriormente se debe colocar un asiento elástico con un mortero de una buena dosificación.

3. Se debe tener en cuenta que la zabaleta debe tener una inclinación no menor de 35º, y su parte superior debe empotrarse en el muro partidor o los pretilos (antepechos).

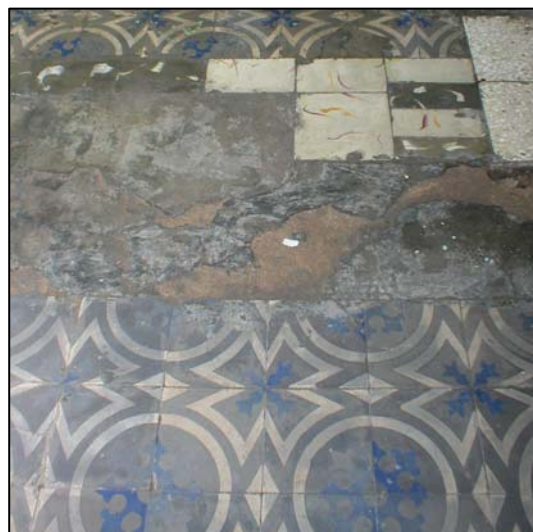
Comporta la ausencia de piezas originales en los solados. Prácticamente el 100% de los solados interiores originalmente estaban compuestos por baldosas hidráulicas. Los huecos dejados por las baldosas desaparecidas han sido tapados con derretido (lechada) de cemento, o bien con baldosas hidráulicas nuevas pero que en casi ningún caso respetan los diseños originales.

Baldosas hidráulicas sustituidas por mortero

**Posibles causas:**1. Mal estado de las baldosas.

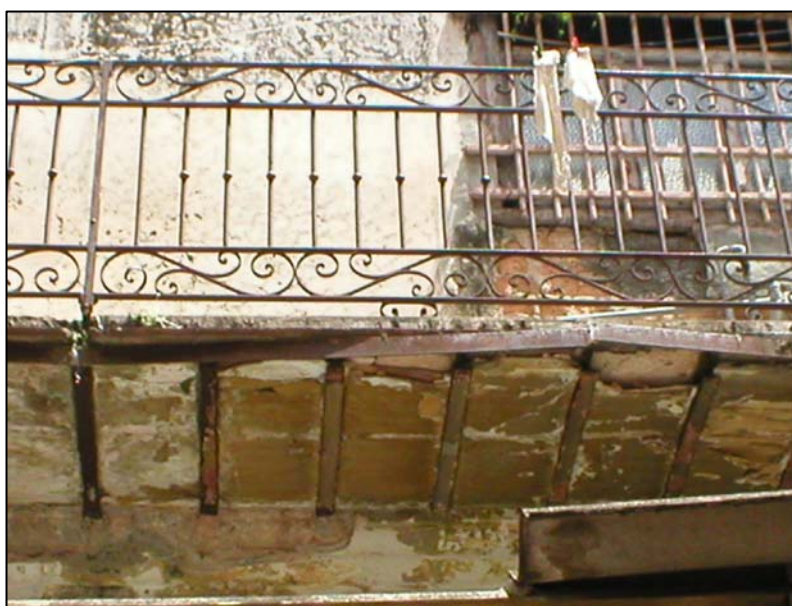
Se produce cuando las cerrajerías han perdido los revestimientos de pintura que presentaban originalmente, principalmente debido a la falta de mantenimiento. La pérdida de pintura comienza por la parte inferior de las cerrajerías avanzando hacia arriba ayudada por la oxidación. Aunque también se producen “picados” por golpes que luego van aumentando de tamaño hasta acabar con prácticamente la totalidad de la pintura. Esta

Cerrajerías sin pintar

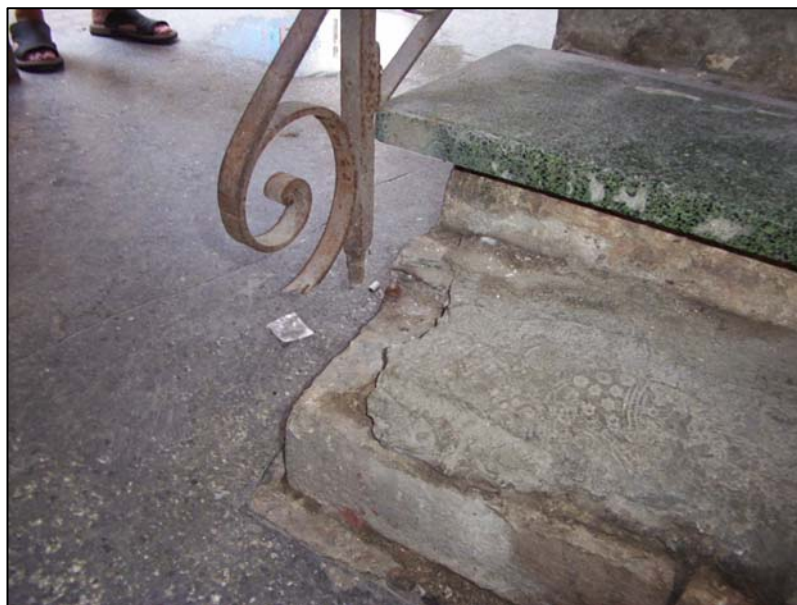
A simple vista inquilinos y visitantes (estos menos familiarizados con el edificio) pueden ver la cerrajería (sobre todo en balcones y galerías voladas) aparentemente segura, apoyarse en ella confiadamente, pudiendo sufrir una caída a distinto nivel de consecuencias graves.

Anclaje de cerrajería perdido
